広島高速道路公社

広島高速3号線高架橋における落下物事故について

平成27年8月27日に判明した、広島高速3号線に係るコンクリート片落下事故について、判明直後に実施した緊急点検等の結果(9月11日公表済)、範囲を拡大して実施した追加点検の結果及び原因等についてお知らせします。

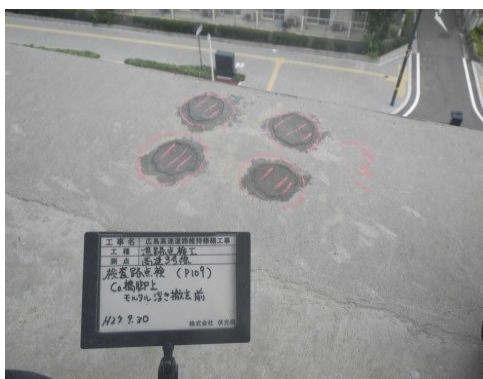
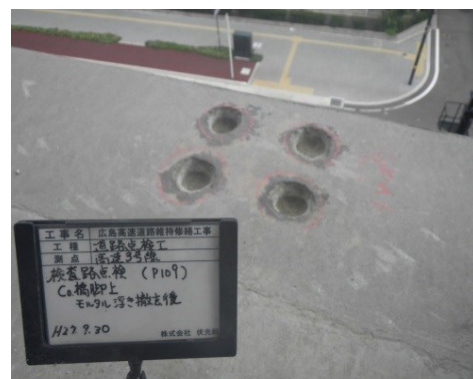
- ・本事故に類似した損傷ではないものの、仮設アンカー跡に施工したモルタル表面の浮き、劣化の恐れがある箇所が、公表済みのものを含め14箇所(11基)確認されました。これらの箇所については、点検時に、緊急措置として表面のモルタルを撤去しました。

浮き、劣化の恐れがあるとして撤去した表面モルタル箇所

- ・浮き、劣化の恐れがある表面モルタルを撤去した箇所のある 11 基の橋脚

[年度内実施]
