広島高速道路公社

広島高速3号線高架橋における落下物事故について

平成27年8月27日に判明した、広島高速3号線に係るコンクリート片落下事故について、判明直後に実施した緊急点検等の結果(9月11日公表済)、範囲を拡大して実施した追加点検の結果及び原因等についてお知らせします。

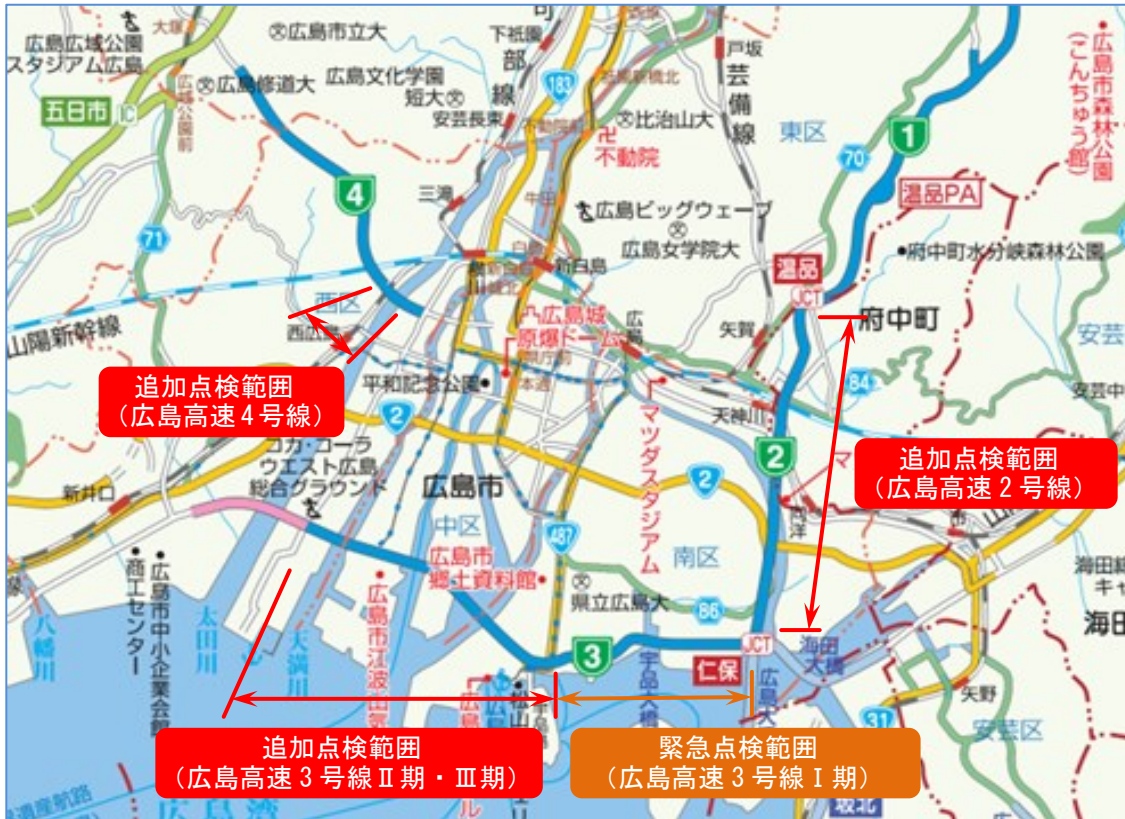
点検範囲

- ・緊急点検では、本事故箇所(橋脚1基)の他、仮設アンカー周辺の本体コンクリートが剥離するような、本事故に類似した損傷がある橋脚1基が確認されました(9月11日公表済)。その後、範囲を拡大して実施した追加点検では、同様の損傷は確認されませんでした。

点検対象路線	延長	対象橋脚 (コンクリート製)	仮設アンカー跡 がある橋脚	本体コンクリートが 損傷した橋脚	状況等
高速2号線	約5.9km	75	52	0	—
高速3号線Ⅰ期※ (仁保JCT～宇品IC)	約2.6km	59※	45	2※	事故箇所1基 類似箇所1基 (剥落済)
高速3号線Ⅱ・Ⅲ期 (宇品IC～観音IC)	約5.1km	114	89	0	—
高速4号線	約0.5km	6	5	0	—
計	約14.1km	254	191	2

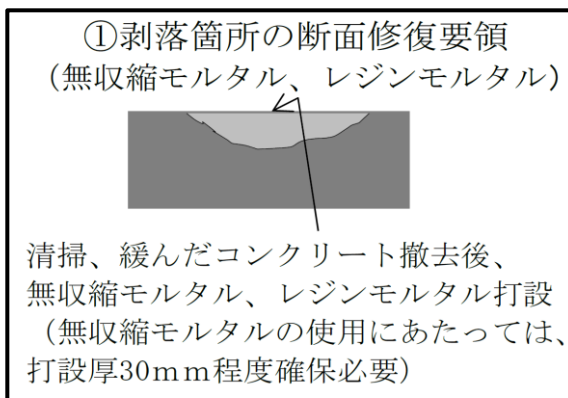
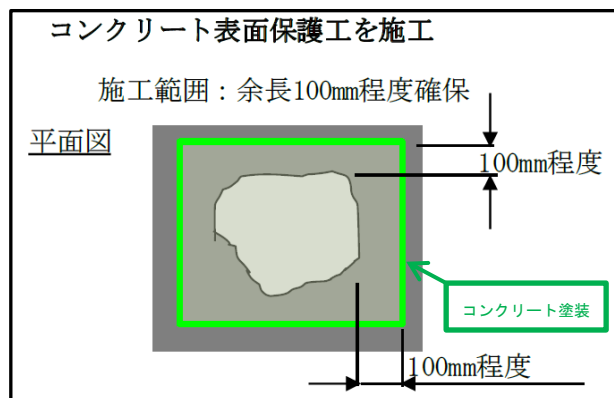
コンクリート表面保護工のイメージ

補修モルタルの経年劣化で雨水が浸透したことにより、仮設アンカーが発錆・膨張し、これが外力となって周辺のコンクリートが剥離したものと考えられる。

雨水の浸透防止を目的としたコンクリート表面保護工（断面修復含む。）及びアンカー露出部の防錆処理

- ・本体コンクリートが剥離した箇所のある 2 基の橋脚（事故・類似箇所のある橋脚）

- ・浮き、劣化の恐れがある表面モルタルを撤去した箇所のある 11 基の橋脚
