事故発生箇所 (P2 2 橋脚)

事故発生箇所と類似した損傷箇所 (P2 0 橋脚)

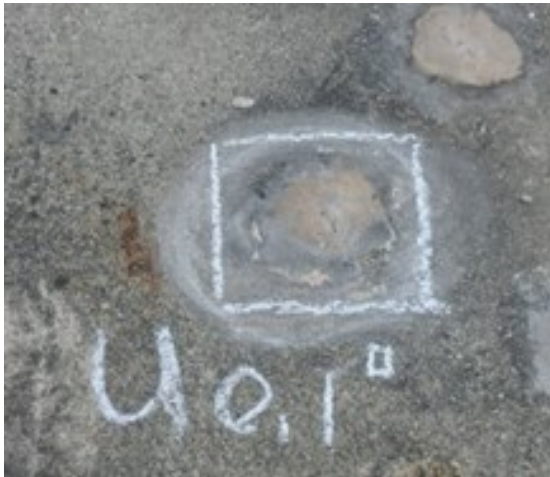
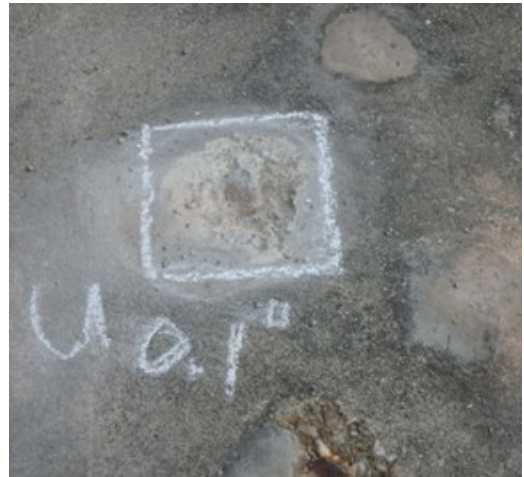
表面モルタルの浮きの除去
